山形県沖を震源とする地震による瓦屋根の被害状況調査報告書

令和元年 8 月 1 日

一般社団法人全日本瓦工事業連盟・

全国陶器瓦工業組合連合会合同調査団

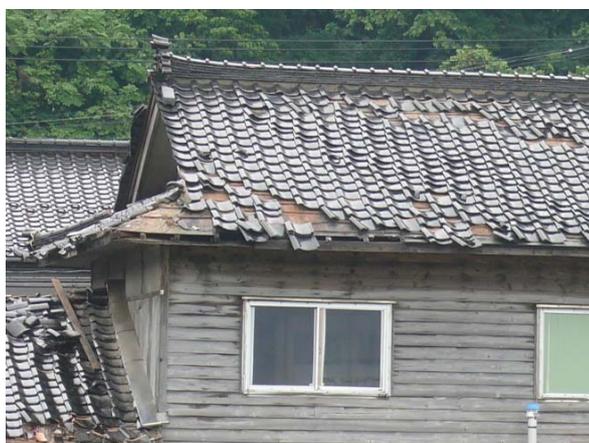
被害の多かった施工方法として、平部の瓦は防錆被覆のない銅線を使用して椽木に緊結する工法で、軒先や袖部においては、ビス等による補強のない工法が主であった。49 判の瓦には引掛け用の突起の無いものが多く、建物の揺れによって銅線が切れる等してずれたり、落下したりしていた(平部・軒先・袖部共)。

棟については、地域的に凍害対策として、割りのし(一部棒積みも有)をモルタルで積む工法が主流で、棟芯材が無く、耐震上は棟と建物とが分離している。建物に直接的な固定がされていない一方で、棟全体がモルタルで一体化しているため、塊となって脱落。さらに、落下の際に平部分等を損傷するという、拡大被害が非常に多くみられた。

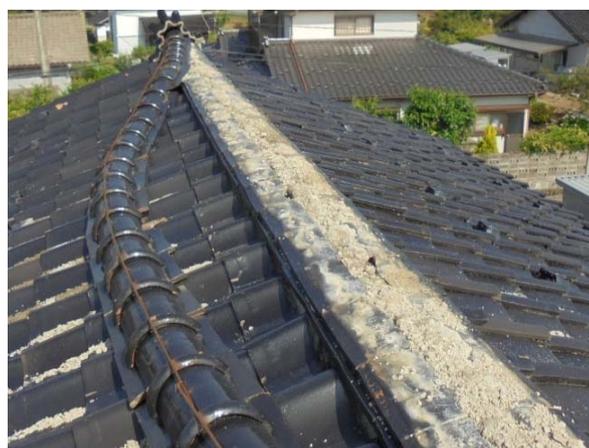
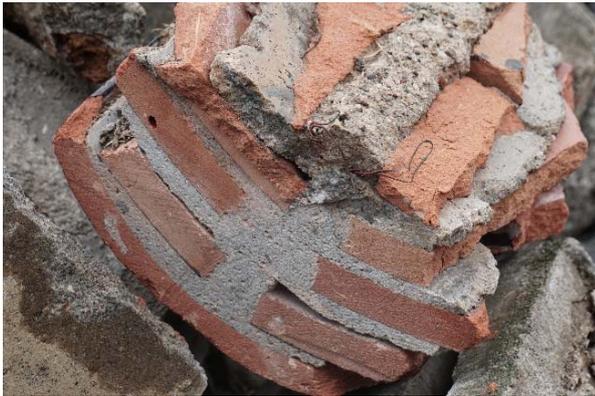
棟部は冠一本伏せであり、全数緊結されていないであろう平部に、一部ずれを生じた程度であった。

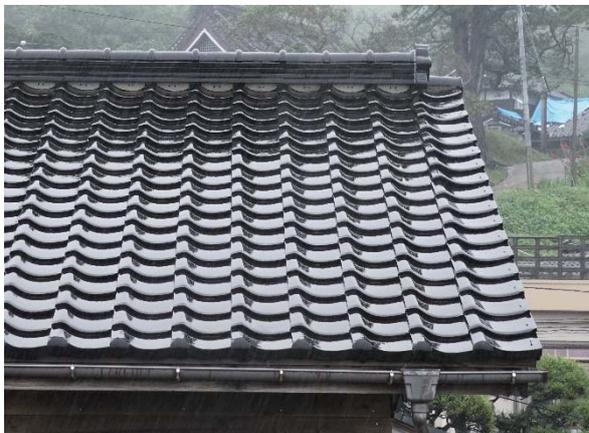
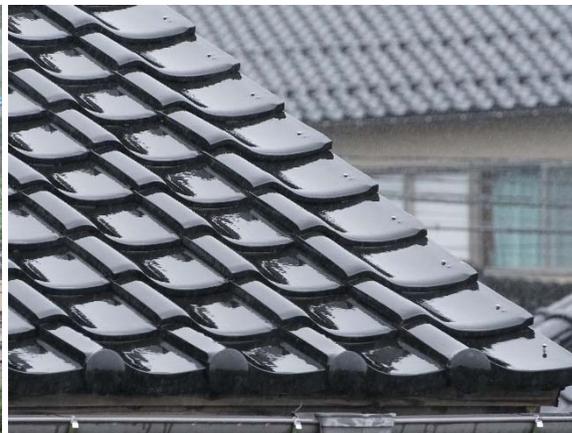
葺き替え済の屋根 鶴岡市小岩川

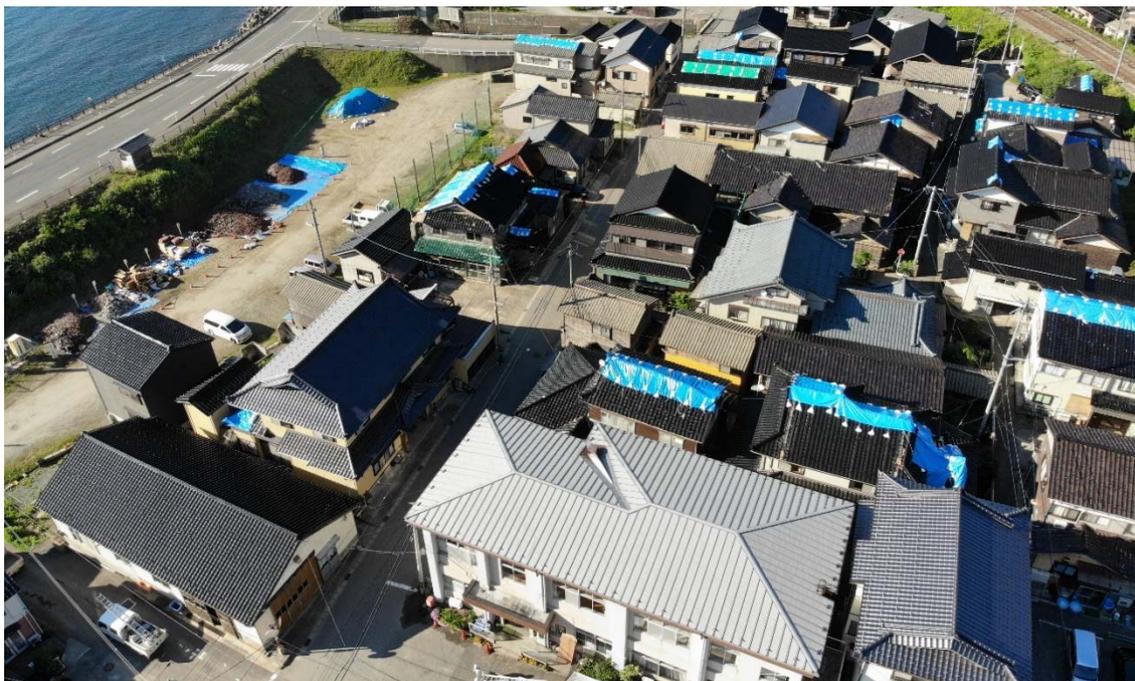
鶴岡市小岩川地区 6月25日時点

上の写真では、ブルーシートで養生された屋根は全体の約30%で、そのうち約80%が棟部分のみに被害を受けている。このことから、地震時には先ず非耐震の棟部が損傷すること、これを予防することで、大部分の被害は避けられる可能性が高いということが伺える。

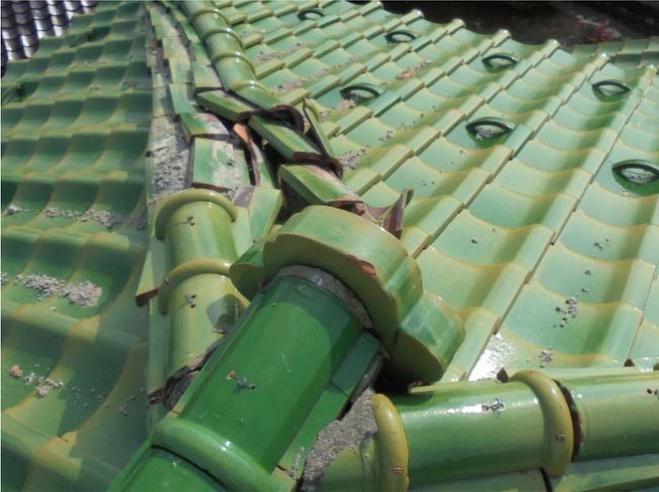
No. 1	棟部の被害 (棟芯材無し)	No. 2	棟部の被害(J形 49枚判 棟芯材無し)

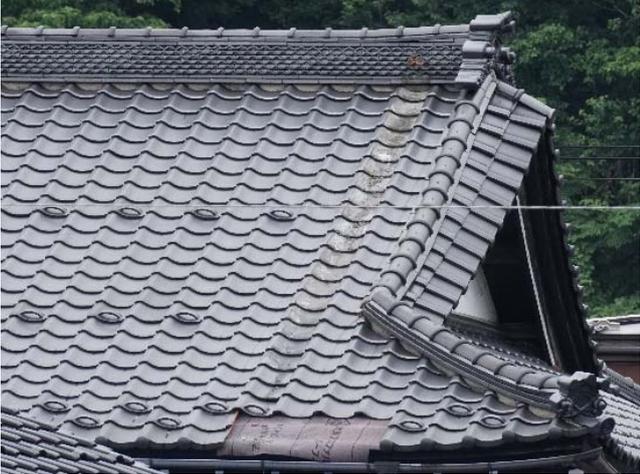
No. 3	降り棟の脱落(棟芯材無し)	No. 4	棟部の被害(棟芯材無し)

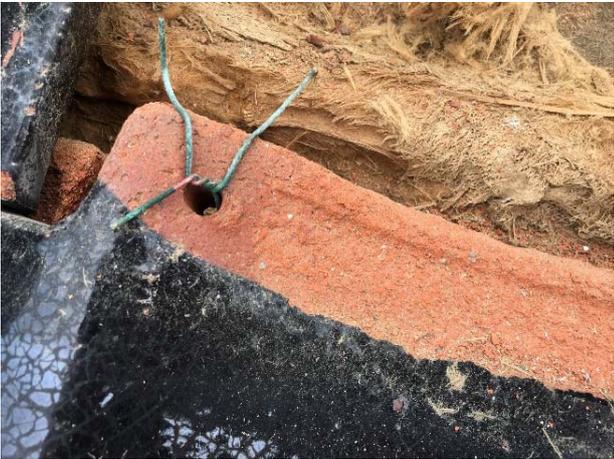
No. 5	J形 49枚判平部の緊結状況	No. 6	J形 49枚判(平部)引掛け用の尻剣無し
