# 令和4年福島県沖を震源とする地震による瓦屋根被害調査報告書

令和4年5月31日

(一社)全日本瓦工事業連盟・

全国陶器瓦工業組合連合会合同調査団

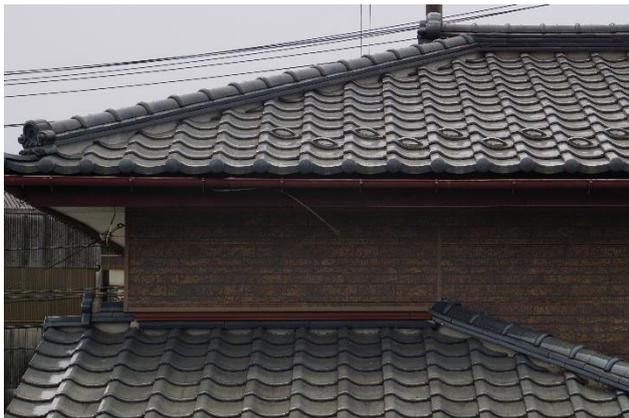
1つめは、2021年の地震で損傷した箇所を、耐震性の高い工法で改修した無被害の屋根。ガイドラインに準拠した施工によるのし積棟はもちろん、最も多く見られたのは冠瓦一本伏棟に改修したもので、これらには少なくとも外観上は損傷が無い様に見られた。

住宅1 2021年に耐震工法で修繕を行った屋根

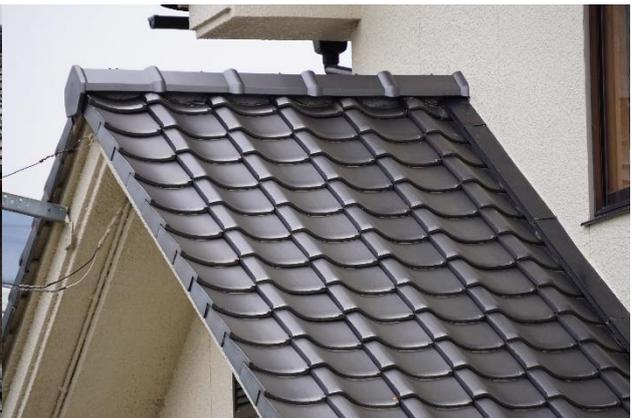
住宅2 冠瓦一本伏棟

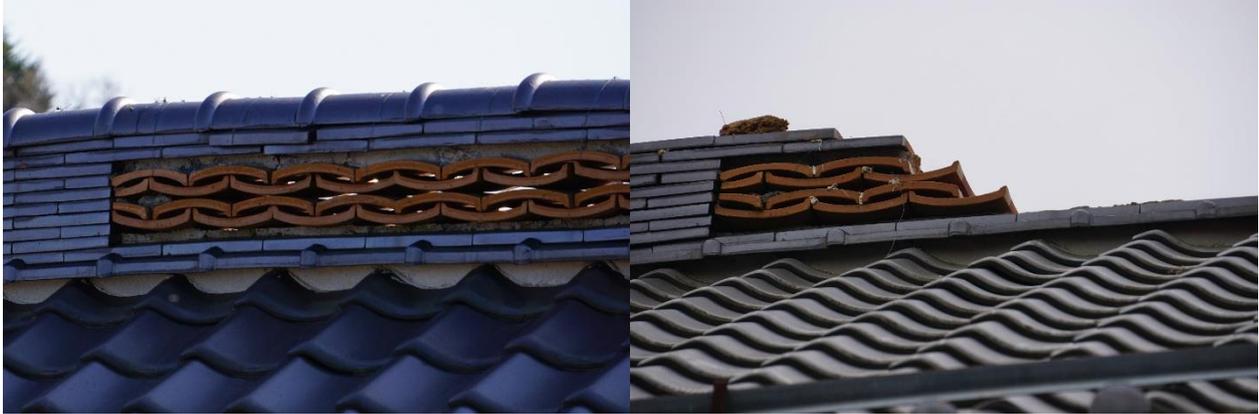
2つめは、2021年の地震では明確な被害が無かった棟部が、今回の地震によって損傷したもの。2021年の調査時に多く見られた平部や袖部の単独の被害はあまり見られなかった。棟部は、一度目の地震では崩落を免れたものの、内部を損傷しており、二度目の地震で崩落したものと推察される。被害のあった

屋根の内、2021年の地震後の状態を確認できたものにおいては、瓦のずれや漆喰の剥がれなどの兆候が見られた。これらの棟の特徴として、棟補強用の金具や芯材が見られず、建物と棟は分離した構造になっている。頂部の冠瓦を固定する緊結線は、建物ではなく台面ののし瓦に連結されており、これは地震時の脱落防止ではなく、棟の瓦をまとめる役割に過ぎない。その為、塊のまま脱落し、平部を損傷させる2次被害も多く発生していた。

住宅3 2021年3月撮影（伊達市）

住宅4 2022年4月撮影

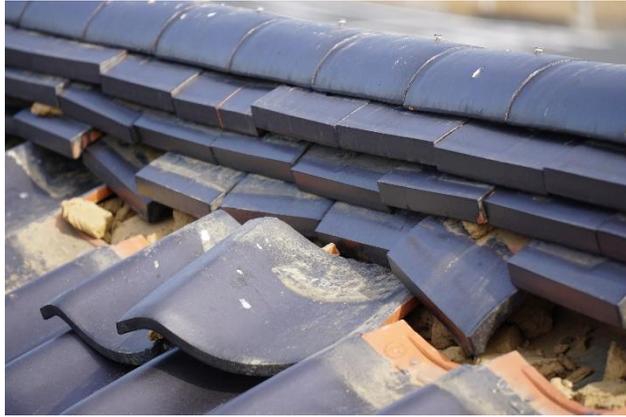
体験実習館 2021年の被害状況

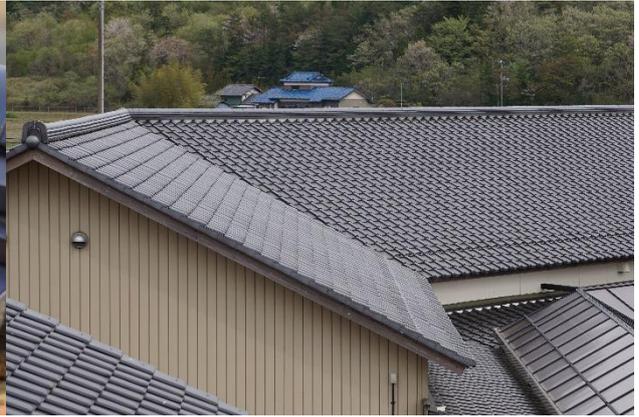
体験実習館 2022年 被害無し

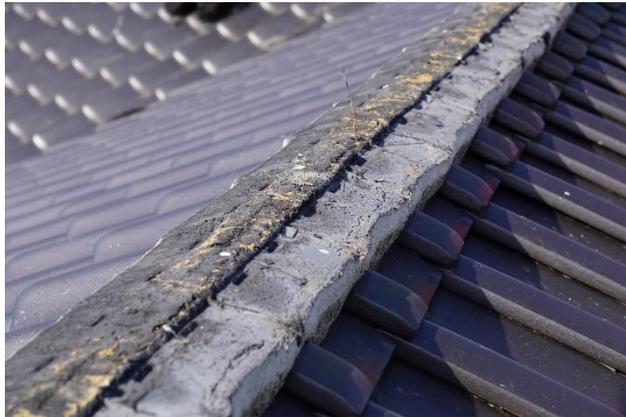
物産販売棟 2021年の被害状況

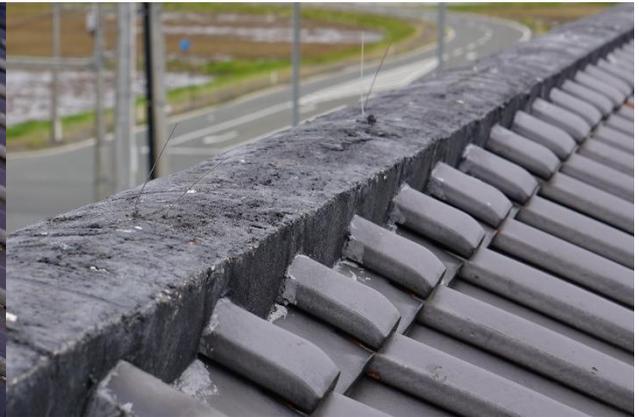
象徴的な例として以下に、道の駅そうま(福島県相馬市)を挙げる。同施設は物産販売棟と、体験実習館の2棟建、J形のし積棟の瓦屋根で、2021年の地震で被害を受けた。(新築時から異なる施工者が1棟ずつ工事を行い、修繕工事も同様に行われた)。物産販売棟は今回の地震で再び棟が崩落。さらに脱落した棟により平部の瓦が損傷しており、修繕後にも関わらず前年と全く同じ被害を繰り返していた。地震被害の修繕にも関わらず、施工工法は前回同様棟補強用金具や棟芯は無く、耐震化は施されていない。この為、厚のし3段積みと決して高くない棟ですら再施工後1年未満で崩壊してしまった。現地の施工状況から、ガイドライン工法等の技術的な理解も少なく、技能的にも習熟した技能者による施工でないことが見て取れる。一方、敷地内に隣接する体験実習館は、ガイドラインに沿って復旧されており、今回は全く被害がなかった。

物産販売棟 2022年の被害状況

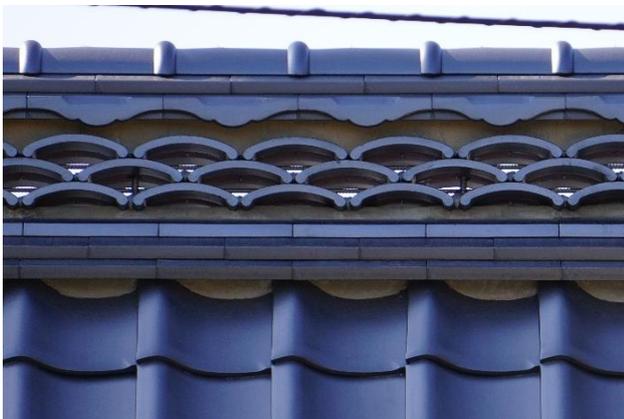
この屋根は耐震改修後に二度の震度6の地震を経験したが、被害を受けることは無かった。敷地内の門の棟は青海積という装飾棟で、これまで一般的には耐震上不利とされてきたが、こちらでも全く問題がなかった。瓦の隙間をよく見ると棟補強用金具が取り付けられているのが分かる。

住宅5 ガイドライン工法による棟 (2021年伊達市)

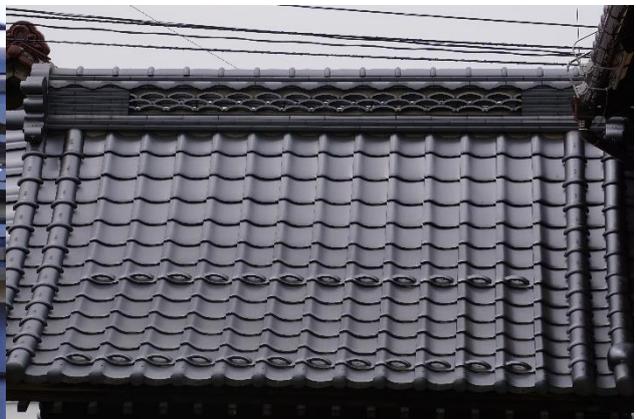
住宅5 2022年 2度目の地震後の状況

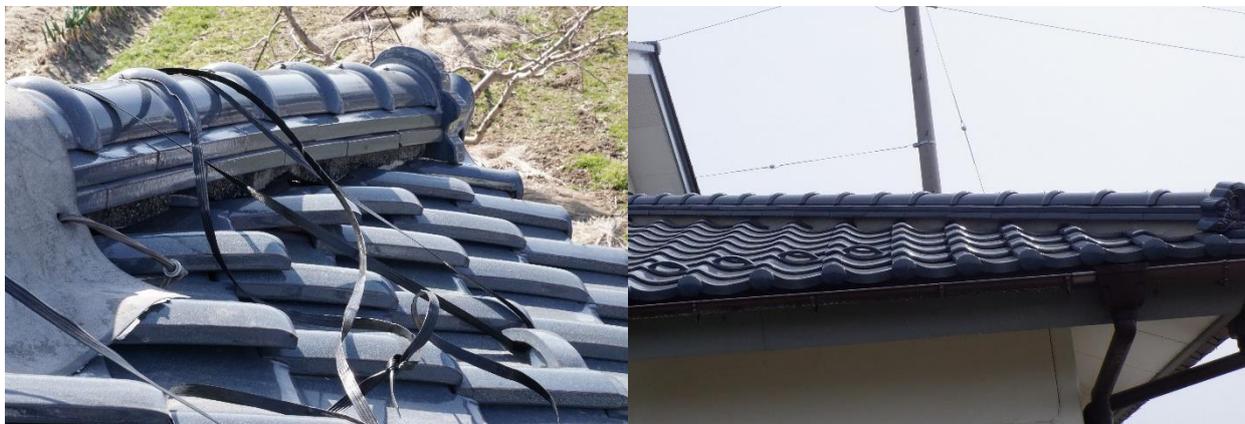
### 住宅①

2021年の地震で棟部と平部に脱落がみられたが、ガイドライン工法で適切に修繕を行った。今回の地震では被害を受けなかった。

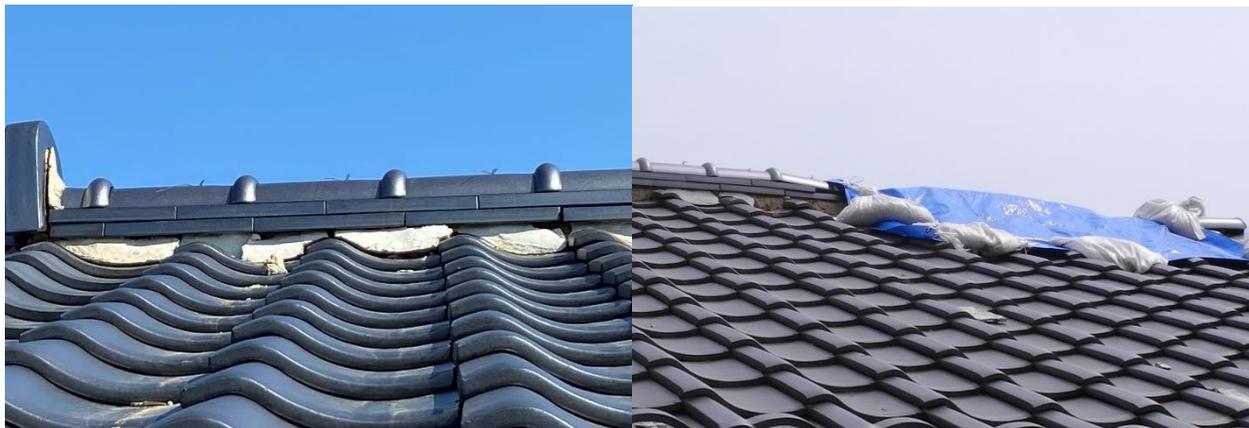
2021年の調査時は、漆喰のはがれは有るもの棟の崩落は無かった。東日本大震災後に棟の段数を減らす「減築」を行っていたが、今回の地震で崩落。棟の補強はされていなかった。

住宅②2021年の被害状況

住宅②2022年の被害状況

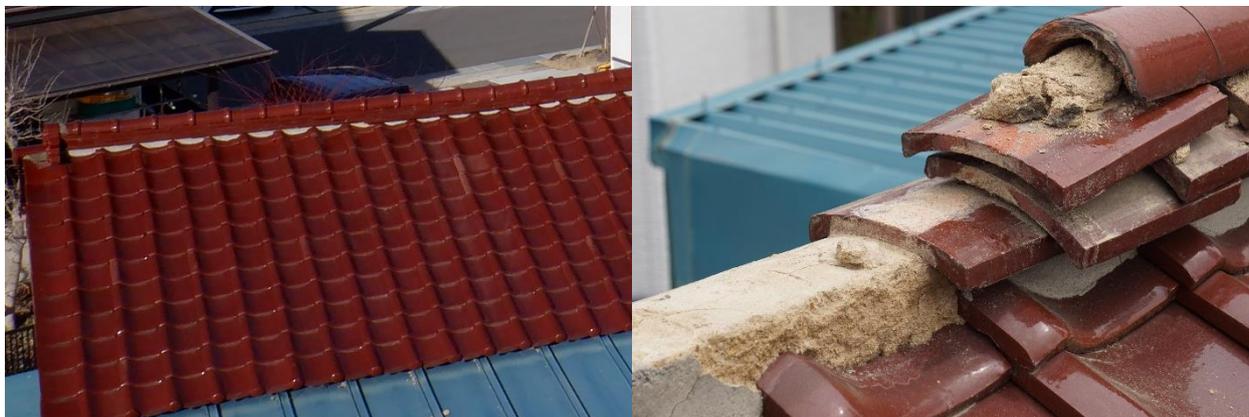
2021年に母屋の棟が崩落し、ガイドライン工法で修繕を行った。当時、隣接する倉庫には被害が無かったが、今回の地震で棟が崩落した。棟の補強はされていなかった。

住宅③2021年 倉庫の状況

住宅③2022年 倉庫の被害状況

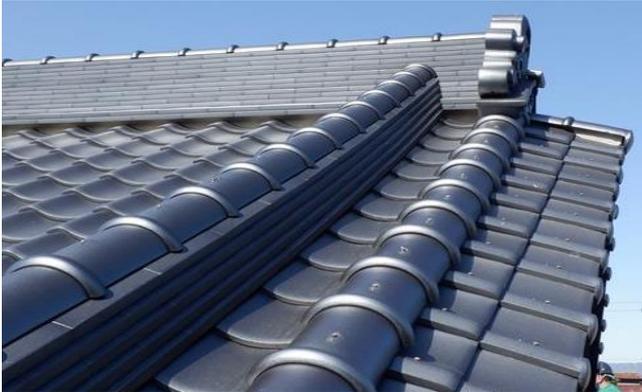
2016年頃に葺き替えを行い、耐震補強済みの屋根。2度の地震でも被害は無かった。

住宅④2021年の状況

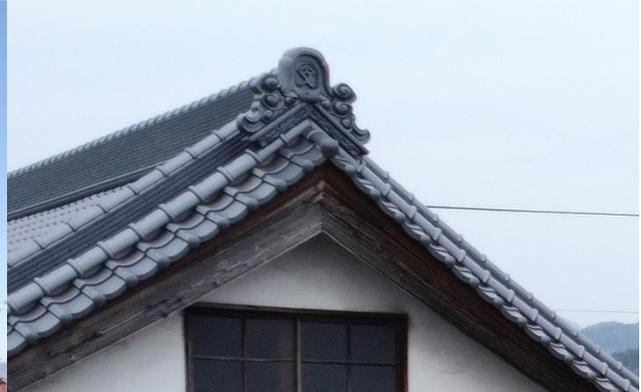
住宅④2022年の状況

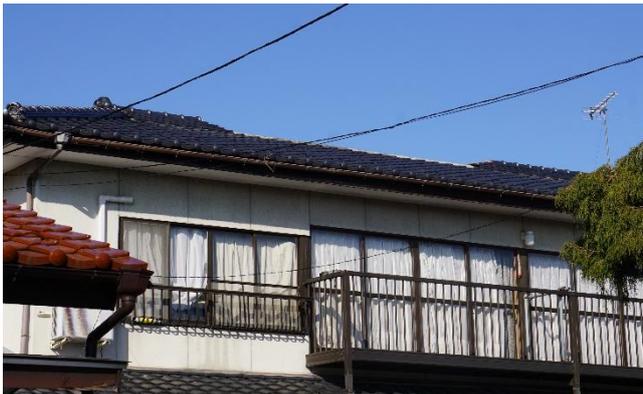
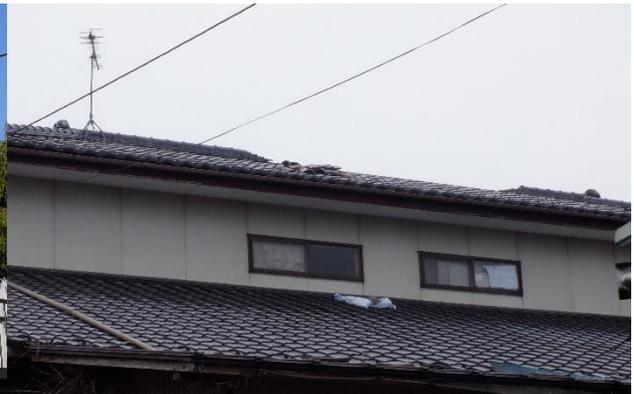
#### 住宅⑤

2021年の地震で棟部が崩落していたが、修繕されずに放置されていた。今回の地震ではさらに棟の一部が崩落し、被害が拡大していた。

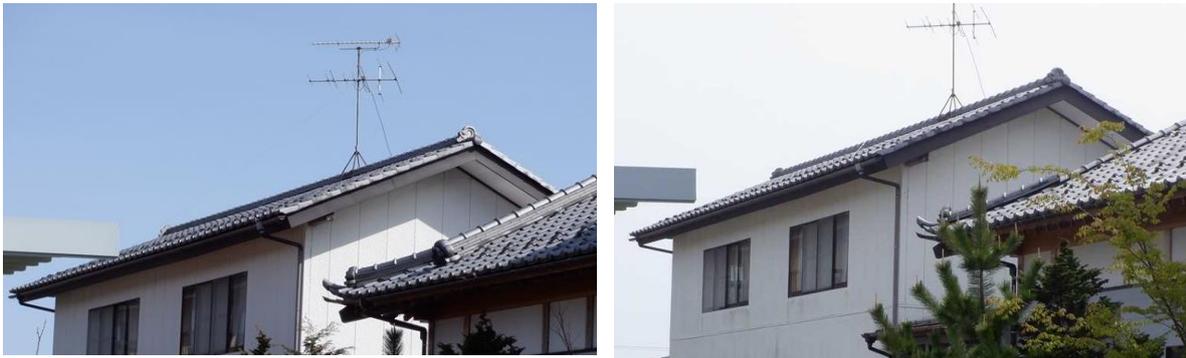
図 6. ガイドライン工法（のし瓦積み棟）で改修（無被害）（左：2021年、右：2022年）

震災後に、大棟の段数を減じてガイドラインのし瓦積み棟工法で改修した物件は、無被害であった。

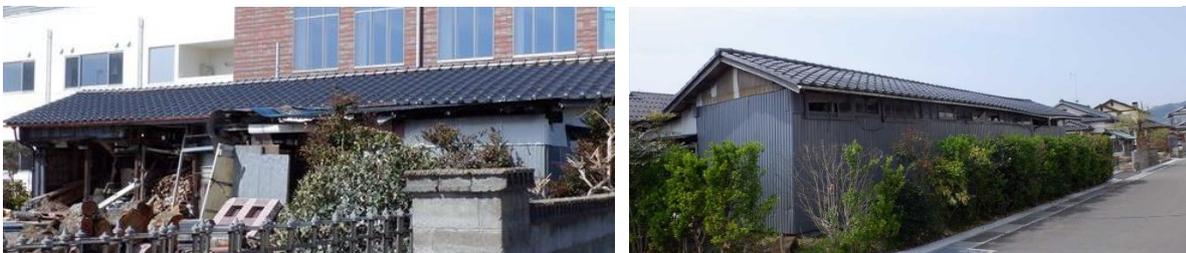
図 7. ガイドライン工法（冠瓦伏せ棟）で改修（無被害）（左：2021年、右：2022年）

震災時に、大棟をガイドライン冠瓦伏せ棟工法で改修した物件も、無被害であった。

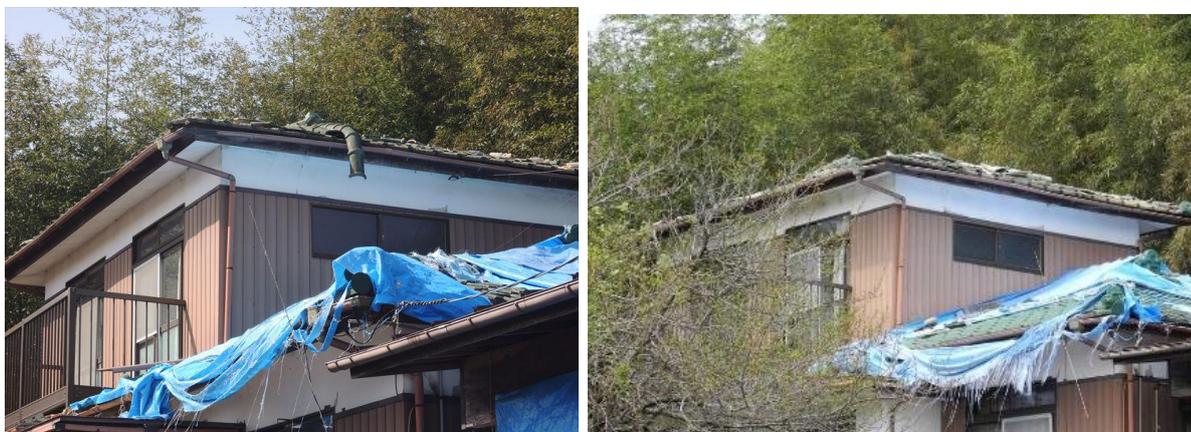
図 8. セメント屋根で未修理（左：2021 年、右：2022 年）

2021 年の被害から未修理のまま放置されていた。空き家の状態であった。

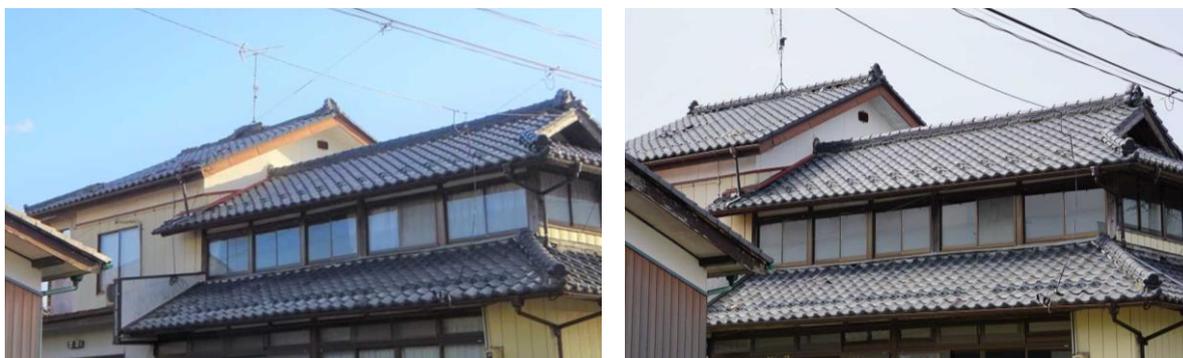
図 9. 1年前の被害で修理したが再発（左：2021 年、右：2022 年）

1 年前に大棟が崩れていた。今回の調査では、（紐のし+のし）のし瓦 2 段に紐丸で大棟が施工されていたが、土台の半端瓦が崩れて棟が波打っている。棟の脱落はしていないが、半端瓦がズレ落ち、下の平部にも被害が発生していた。半端瓦を留め付けずに復旧したために再発した事例である。

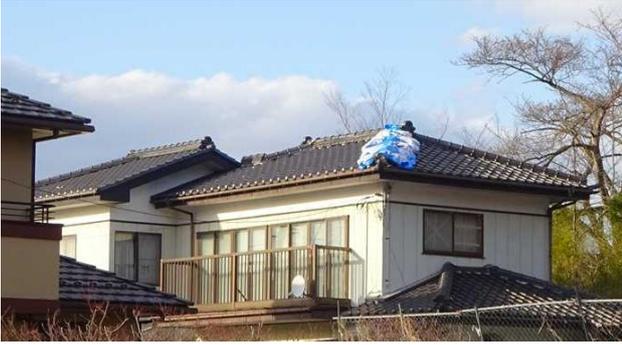
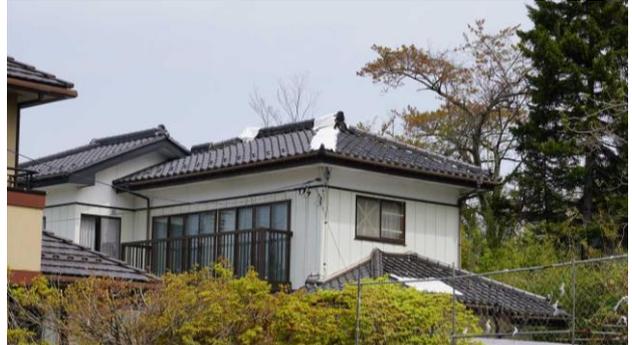
図 10. 1年前の被害で修理したが再発（左：2021 年、右：2022 年）

1年前に崩れた隅棟に、再び養生シートが覆われている。また、大棟は新たに被害が発生したために養生シートで覆われていた。復旧した内容は正確にはわからないが、のし瓦積み棟で復旧したが倒壊してしまったと思われる。

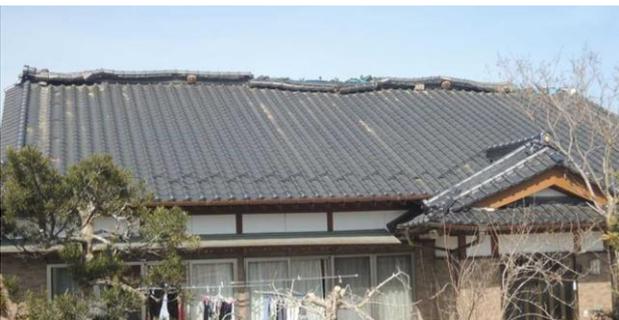
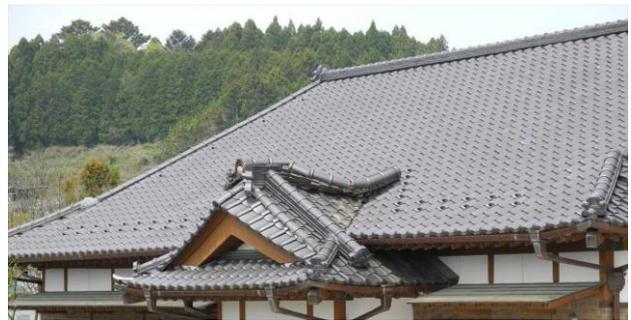
図 11. 1年前には被害がなかった箇所に被害（左：2021年、右：2022年）

1年前に大棟が倒壊したが、玄関上部分の棟は被害がなかった。復旧ではのし瓦の段数を減じて、のし瓦積み棟で修理され、今年は被害がなかった。しかし、昨年、被害のなかった玄関上の棟が崩れていた。旧工法の棟が必ず崩れるわけではないが、巨大地震を何回か受けるとそのダメージで崩れてしまうリスクがある。棟に被害が発生した建物では、被害が出ていない棟も併せて補強することが必要と思われる。

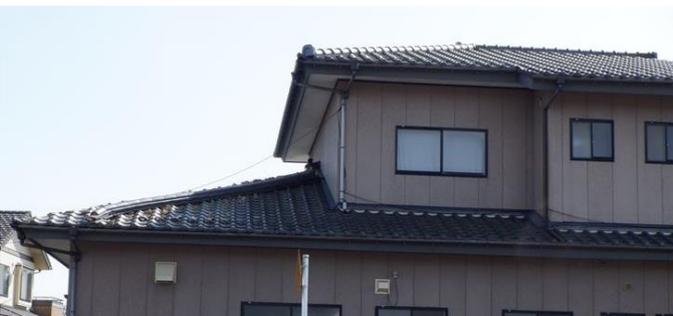
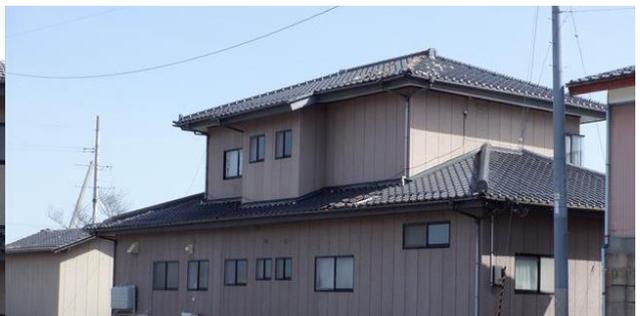
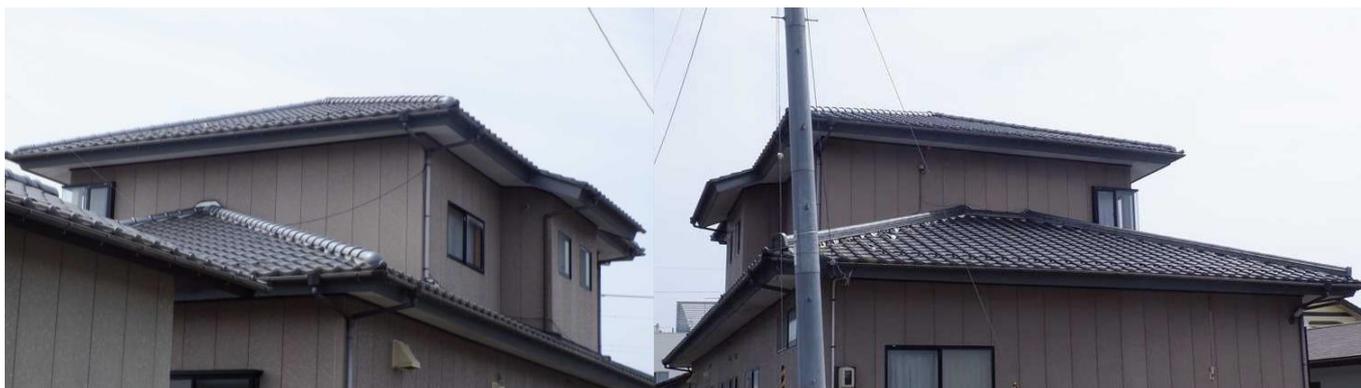
図 12. 1年前には被害がなかった箇所に被害（上：2021年、下：2022年）

2021年では2階大棟は7寸丸となっており、1、2階隅棟に被害が発生していた。2階大棟は東日本大震災では被害のあった隅棟は7寸丸で改修されており、無被害であった。しかし、1階隅棟（道路側）に被害が発生している。この隅棟は2度の地震には耐えたが3度目で崩れてしまった。また、1階隅棟（奥側）は被害が発生しておらず、3度目も耐えているようだ。しかし、元々の施工が旧工法であるため、次の4度目で崩れるリスクがある。被害のない棟も併せて補強することが重要である。予算に余裕があれば、屋根全体を葺き替えることで被害をなくすることができるが、予算がない場合、棟部全体を改修するだけでも大幅に被害を減らすことができると思われる。
