# 令和4年福島県沖を震源とする地震による瓦屋根被害調査報告書

令和4年5月31日

(一社)全日本瓦工事業連盟・

全国陶器瓦工業組合連合会合同調査団

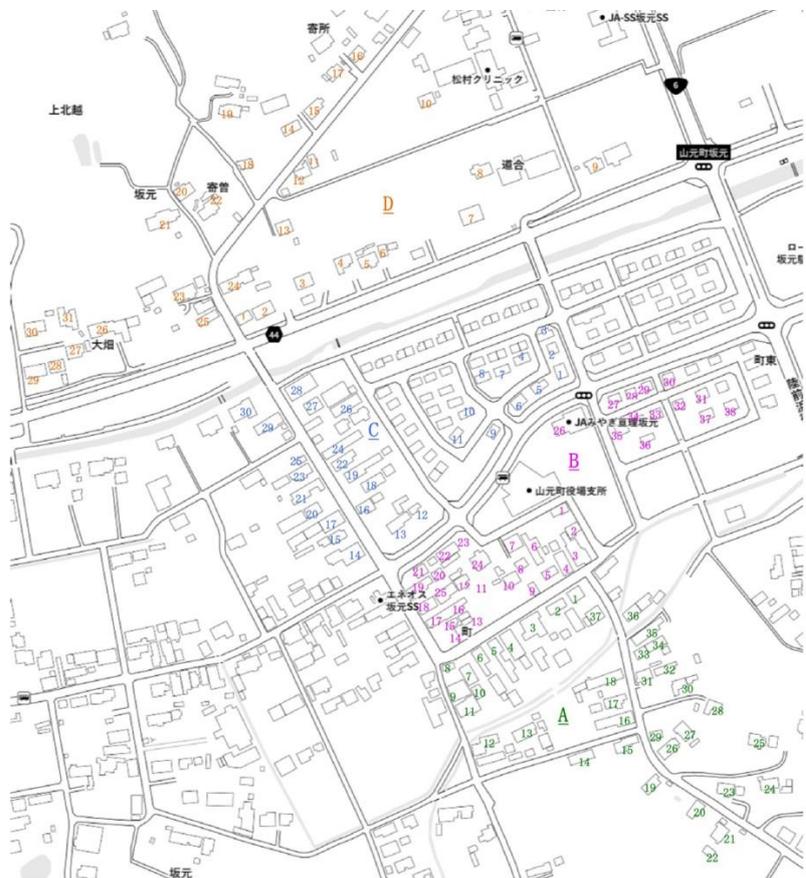
図1. 悉皆調査エリア

調査エリアを図1に示す。A～Dにエリア分けして実施した。図中の番号は各チームの調査物件番号となっている。（JAみやぎ亘理坂元から右側は津波被害を受け、復興住宅のエリア）

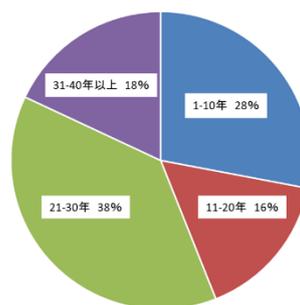
図 2.築年数分布

築年数	棟数	割合
1-10	36	28%
11-20	21	16%
21-30	48	38%
31-40~	23	18%

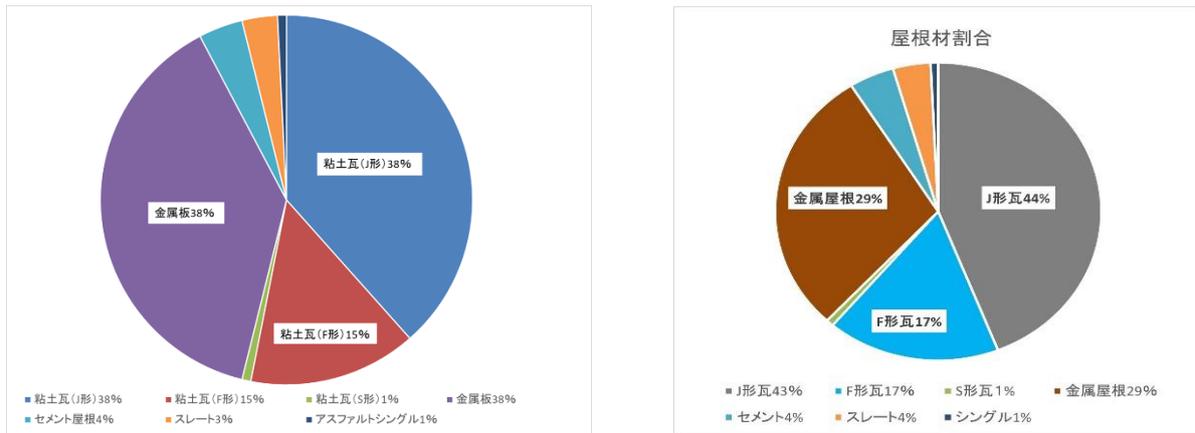
図 3.屋根材割合（左 2022 年、右 2021 年）

屋根材	棟数	割合	被害有	被害率
J形瓦	50	38%	17	34%
F形瓦	19	15%	0	0%
S形瓦	1	1%	0	0%
金属屋根	50	38%	0	0%
セメント	5	4%	3	60%
スレート	4	3%	0	0%
シングル	1	1%	0	0%
合計	130	100%	20	16%

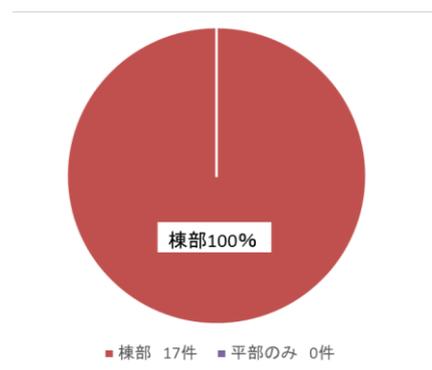
図 4.J 形瓦部位別被害

J 形瓦の部位別被害箇所としては棟部に集中し 17 棟 (100%) であった。平部のみ被害が発生していたのは 0 棟だった。棟部の瓦が脱落することで、平部の瓦が破損した明らかなら被害は 2 棟だった。

被害有	平部のみ	平部もらい	棟部
J 形瓦	17	0	2	17

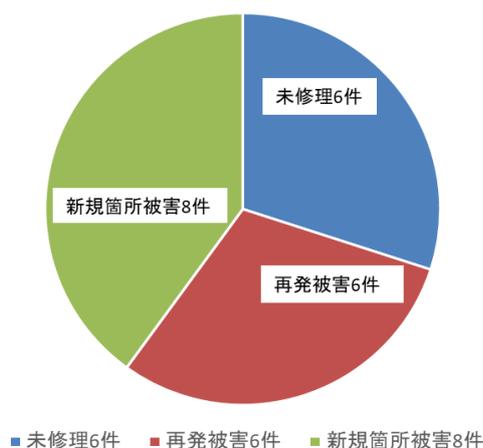
図5.屋根の被害状況

被害棟数	未修理	再発被害	新規箇所被害
瓦屋根	17	3	6	8
セメント屋根	3	3	0	0
合計	20	6	6	8

屋根被害を放置した建物は空き家のような感じであった。このまま未修理が続くと雨漏りによる建物の崩壊するリスクが高く、特定空き家問題につながる恐れがある。

2021年の被害棟数が48棟であり、再発被害率は12.5% (6/48) と予想を上回る高さであった。被害のあった棟部をガイドライン工法で改修していないことが原因と思われる。1年を経過せずに再発しているため、劣化ではなく、復旧した工法に問題があることが明確になった。

また、新規箇所被害が8棟ともっとも多かった。被害状況としては、しっくい破損という軽微な被害が3棟、棟部の倒壊が5棟だった。これら8棟は昨年の調査では、ガイドライン工法では無いと判定されていた。東日本大震災、2021年福島県沖地震の2度の巨大地震には耐えたが、3度目の地震で棟が崩れたという建物もあった。

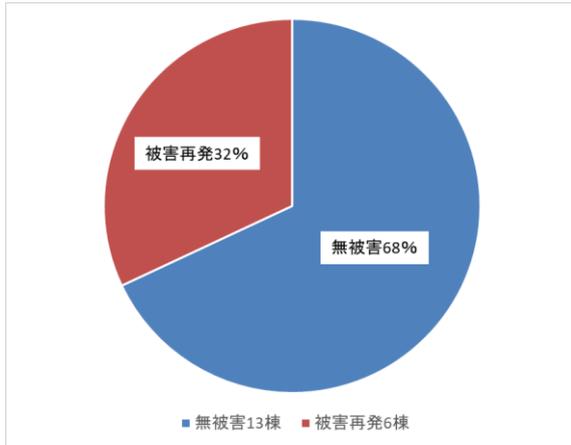
図 6. のし瓦積み棟による復旧の被害状況

復旧状況 (棟数)	再発被害 (棟数)	備考
放置	6	6	J形3、セメント屋根3
解体	3	0	
建て替え	1	0	
葺き替え	6	0	F形1、金属5
のし瓦積み棟	19	6	
冠瓦伏せ棟	12	0	
不明	2	—	調査不足
